**Assisi Szent  
Klára  
tiszteletére szentelt  
templom**

# **FELÚJÍTÁSÁNAK PROJEKTJEI**

**Készítette Seidl Ambrus plébános 2008. őszén**

# Templom felújítási projektek

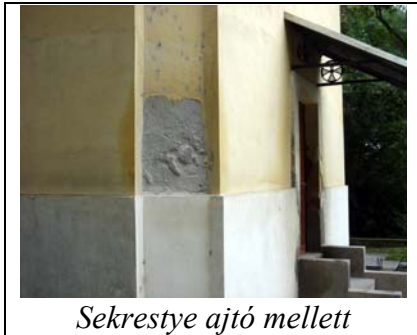
*Sekrestye ajtó mellett*

A templom külső falán is, belül is tapasztalható felszivargó és visszahúzódó víz. A templom alatt kripta található – jelenleg nem megközelíthető – melynek vízesességéről nincs adatunk.

Amennyiben van lehetőség a templom szigetelésére (aláfűrészelés stb.), hosszú távon célszerű lenne.

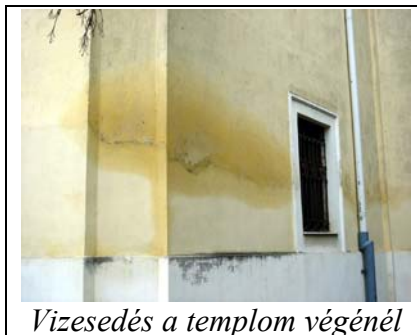
*Vizesedés a templom végénél*

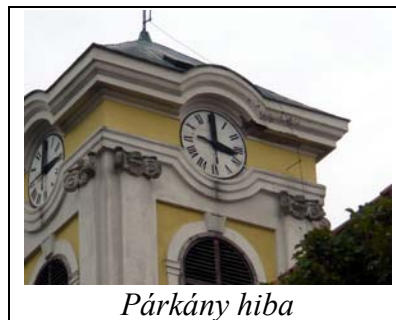
A templomkülső nem elhanyagolt, a vakolat néhol (különösen egyes díszpárkányoknál) hibás, a tető viszont nemrégiben felújított. Sajnos vizesedés tapasztalható. Vakolatjavítás után új festést megérdemelne a templom.

*Párkány hiba*

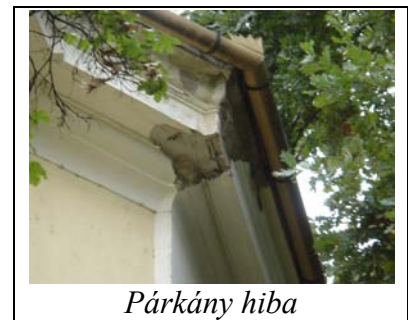
*Párkány hiba*

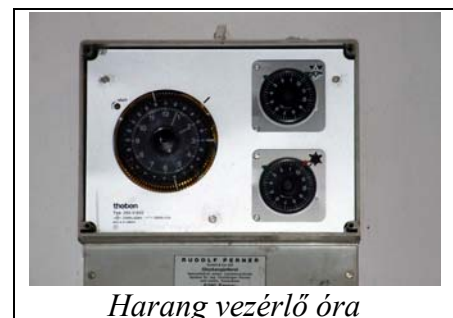
*Harang vezérlő óra*

A legnagyobb kivételével a harangok működőképesek, a harangmechanikák javítása ennek ellenére szükséges. A harang vezérlő óra mechanikus kapcsolású, annak digitálisra cserélése is célszerű lenne.

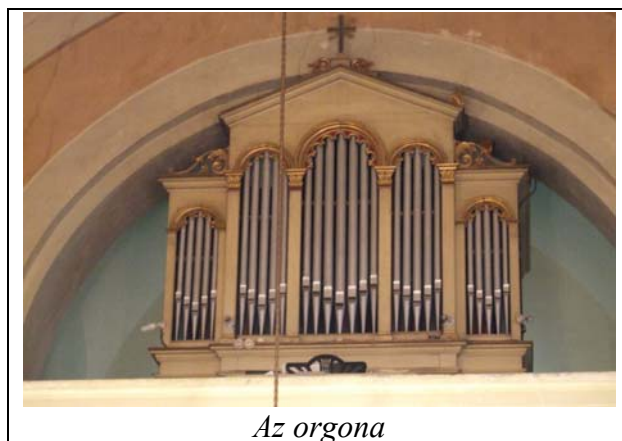
A kétmanuális Angster orgona elég jó állapotban van. Volt felújítása, de egy takarítás-hangolás-kisjavítás ráférne. Az orgona körüli villanszerelés is javításra, cserére szorul.

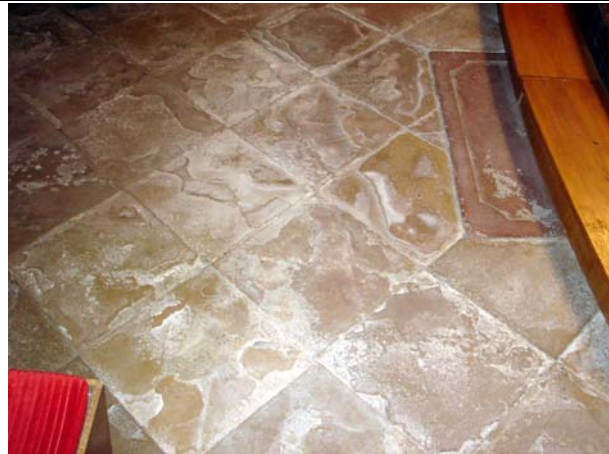
*Templomhajó kövezete*

Sokfelé, de nem vészesen sérült kőlapokkal van borítva a templom, ennek pótlása célszerű, esetlegesen cseréje, ha a Műemlékesek beleegyeznek.

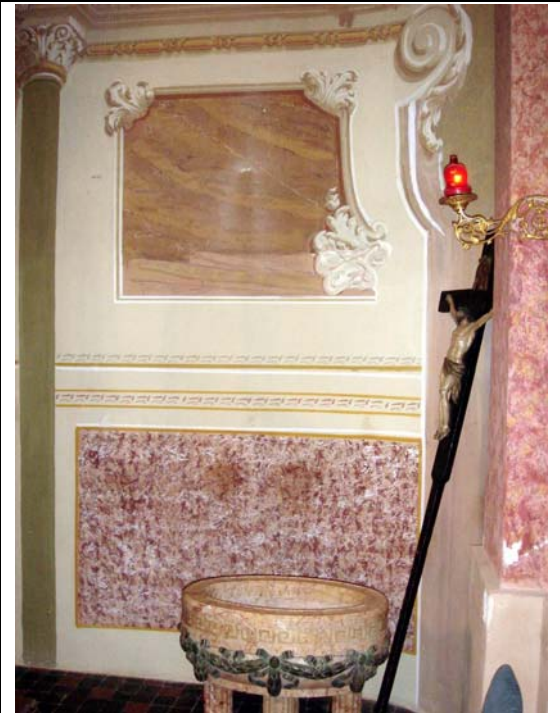
van annyira értékes, hogy letakarításra és felújításra méltó, azaz világosabb tónusban megőrzendő. Különösen érvényes ez a szentély hátsó falára, mely festett oltárként emeli ki az oltárképet és a főoltárt. Ennek a falnak az alsó kb. 2 méteres szakasza gyöngé minőségű javítást kapott.

*Szentély hátsó falának  
lábazat javítása,  
mely kb. 2 m magasságig gyöngé  
minőségben készült*

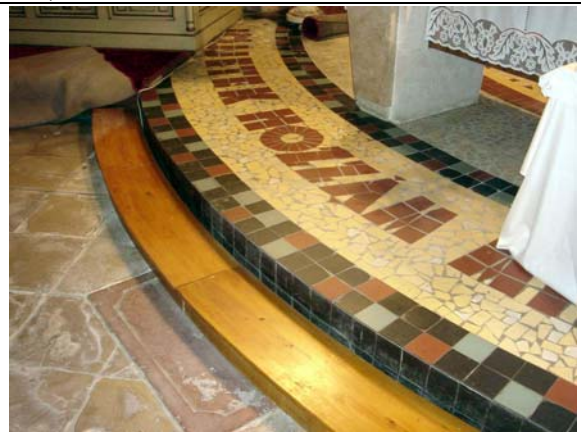
A félköríves, a templom stílusától idegen szentélylépcső kialakítás ráépült félig a kriptát lezáró márványlapra, és olyan magas, hogy külön deszka lépcsőt kellett eléje illeszteni (feltehetőleg az eredeti szintre tettek új burkolást). Ráadásul emiatt a Mária

*A kriptá lejáratra épült lépcső*

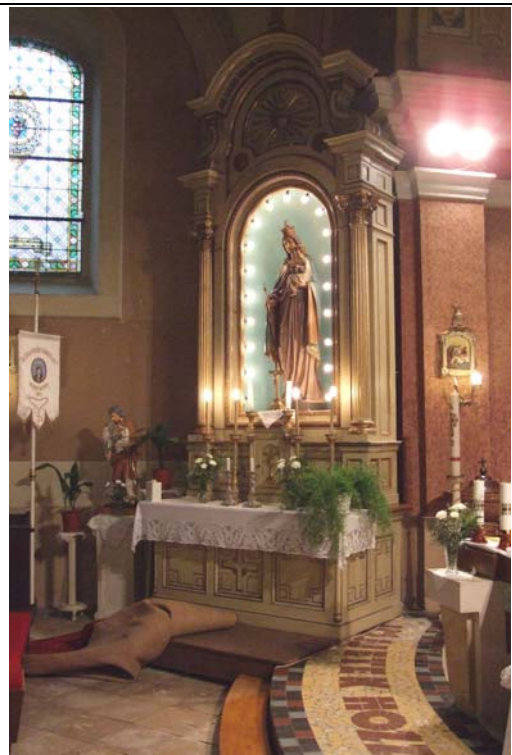
*A megemelt Mária oltár*

oltárt is magasabbra kellett helyezni, így aránytalanul „beelóg” a templomba. A szentély padlózata törött metlahiból készített mozaik (bocsánat a jelzőért, de erősen szocreál). A szembemiséző oltár túlméretezett, műkőből épített oltár, bútorlap kiegészítéssel, minimetlahi mozaikkal. A legile is műkőből és bútorlappal épített, szintén mozaikkal díszített.

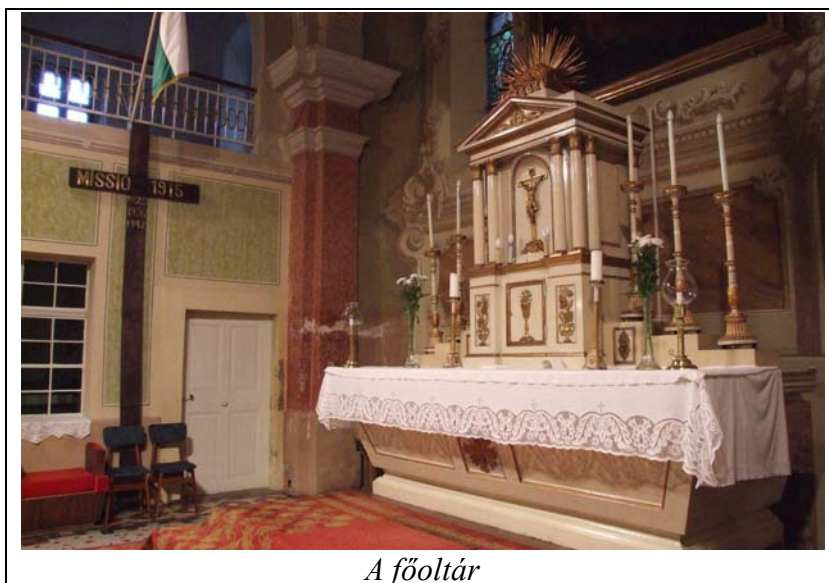
*A főoltár*

A főoltár szép és jó állapotú, aranyozása és festése indokolt.
