**Assisi Szent  
Klára  
tiszteletére szentelt  
templom**

# **FELÚJÍTÁSÁNAK PROJEKTJEI**

**Készítette Seidl Ambrus plébános 2008. őszén**

# Templom felújítási projektek

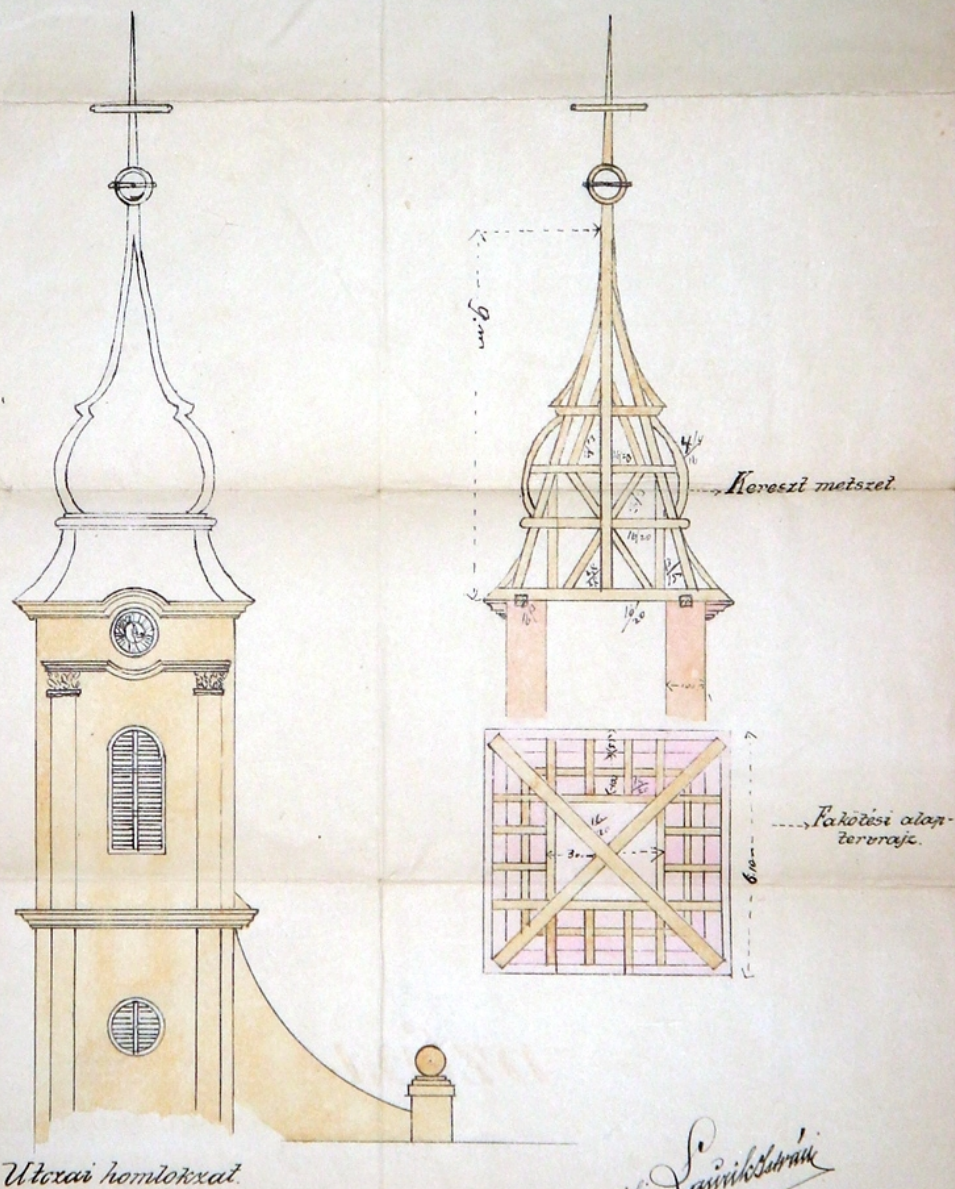
Toronymsak terv – 1910 – ifj. Lavrik István építő mester

Mivel a barokk időkben nem volt a toronymsaknak kialakult, szinte kötelező formája, annak díszességét, gazdag formáját a rendelkezésre álló anyagiak határozták meg. Ezért, nézetem szerint, az 1910-ből való közepesen díszes, a templom egyszerű homlokzatához formában és méretben illeszkedő toronymsak-terv megvalósítása lenne célszerű.

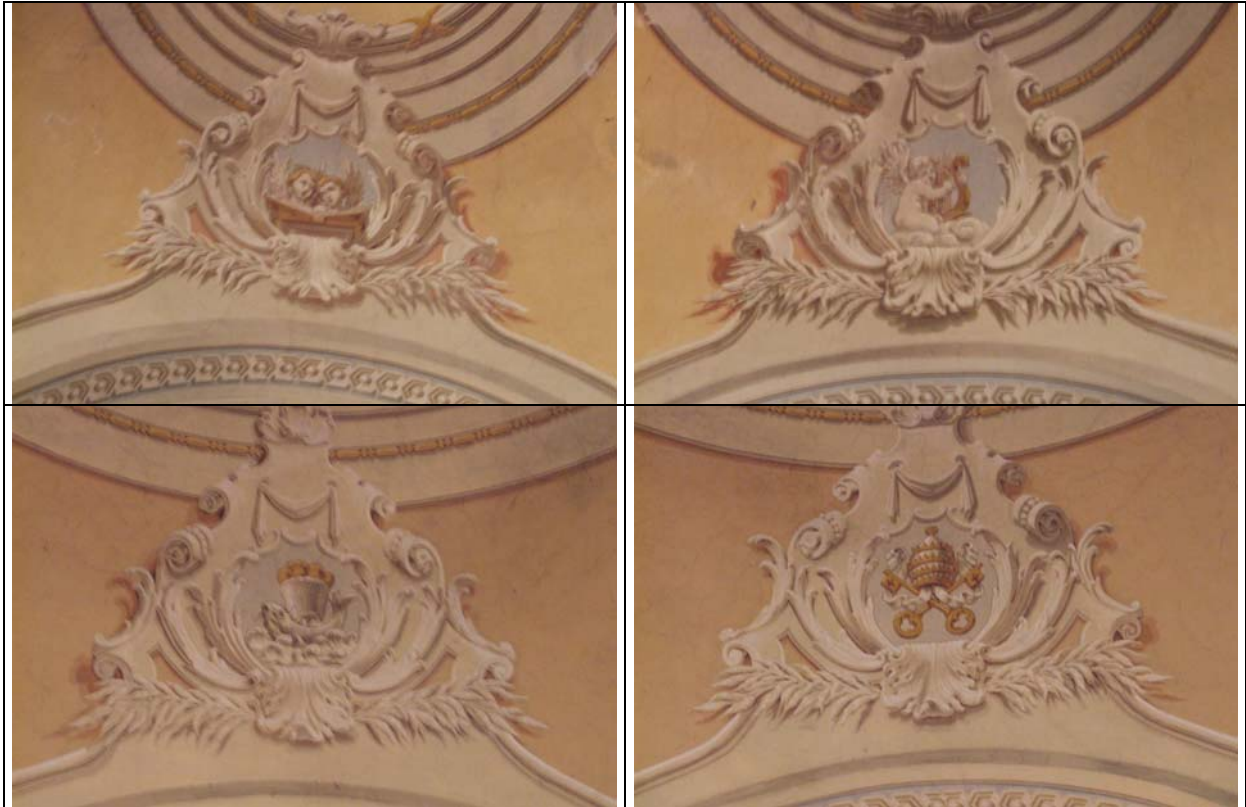
*Szimbólumok a mennyezeten*

adódik. A templom mennyezete (kórustól a szentélyig és a szentély hátsó fala) díszítő festéssel készült el 1931-ben, (ornamensek és szimbólumok, Beszédes Ottó festő által), mely

van annyira értékes, hogy letakarításra és felújításra méltó, azaz világosabb tónusban megőrzendő. Különösen érvényes ez a szentély hátsó falára, mely festett oltárként emeli ki az oltárképet és a főoltárt. Ennek a falnak az alsó kb. 2 méteres szakasza gyöngé minőségű javítást kapott.

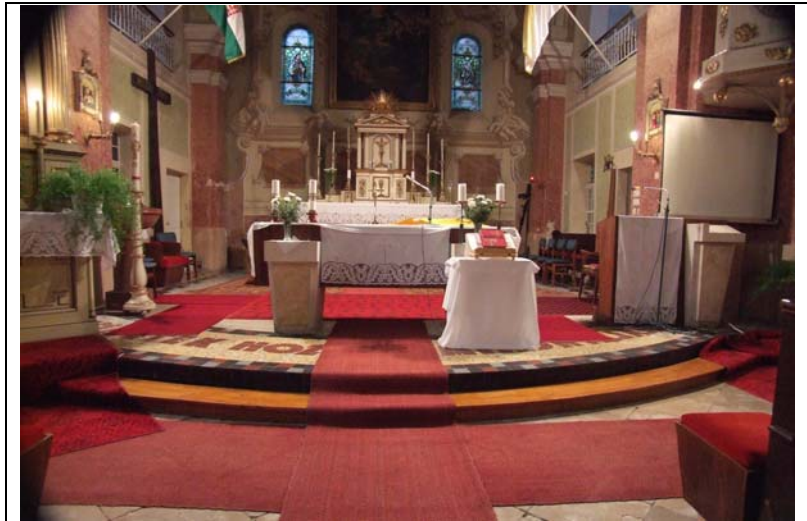
*A liturgikus tér*

A Zsinat utáni liturgikus tér kialakítása több szempontból is súlyos kritikát érdemel, különösen az azóta eltelt időre való tekintettel.

A félköríves, a templom stílusától idegen szentélylépcső kialakítás ráépült félig a kriptát lezáró márványlapra, és olyan magas, hogy külön deszka lépcsőt kellett eléje illeszteni (feltehetőleg az eredeti szintre tettek új burkolást). Ráadásul emiatt a Mária

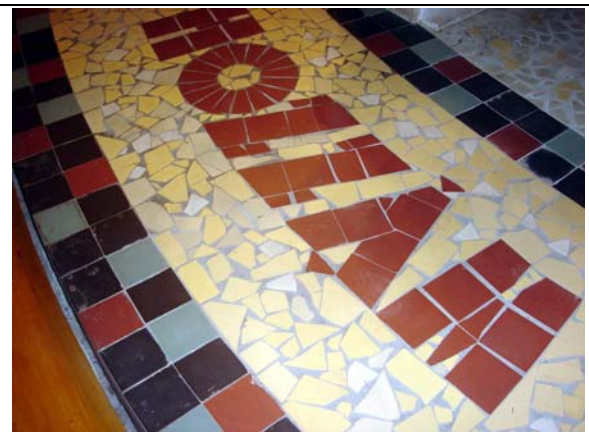
*A mozaik*

oltárt is magasabbra kellett helyezni, így aránytalanul „beelóg” a templomba. A szentély padlózata törött metlahiból készített mozaik (bocsánat a jelzőért, de erősen szocreál). A szembemiséző oltár túlméretezett, műkőből épített oltár, bútorlap kiegészítéssel, minimetlahi mozaikkal. A legile is műkőből és bútorlappal épített, szintén mozaikkal díszített.
